Les entrailles du

Consolidation des galeries

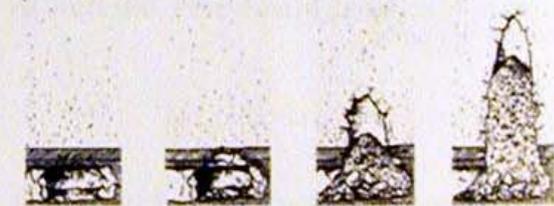
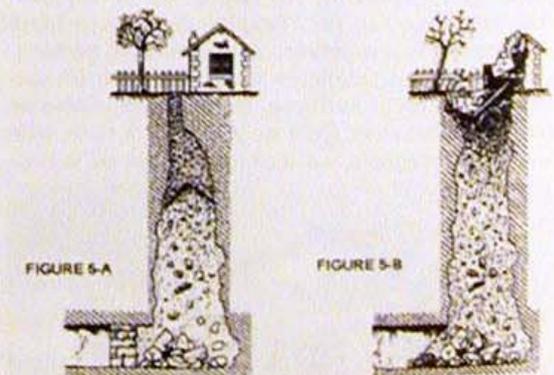
Le ciel de la carrière se dégrade (1) et tombe (2). Le fontis se développe (3) et progresse vers la surface (4). Il est reconnu et comblé (5A). Il est inconnu et vient à jour (5B).

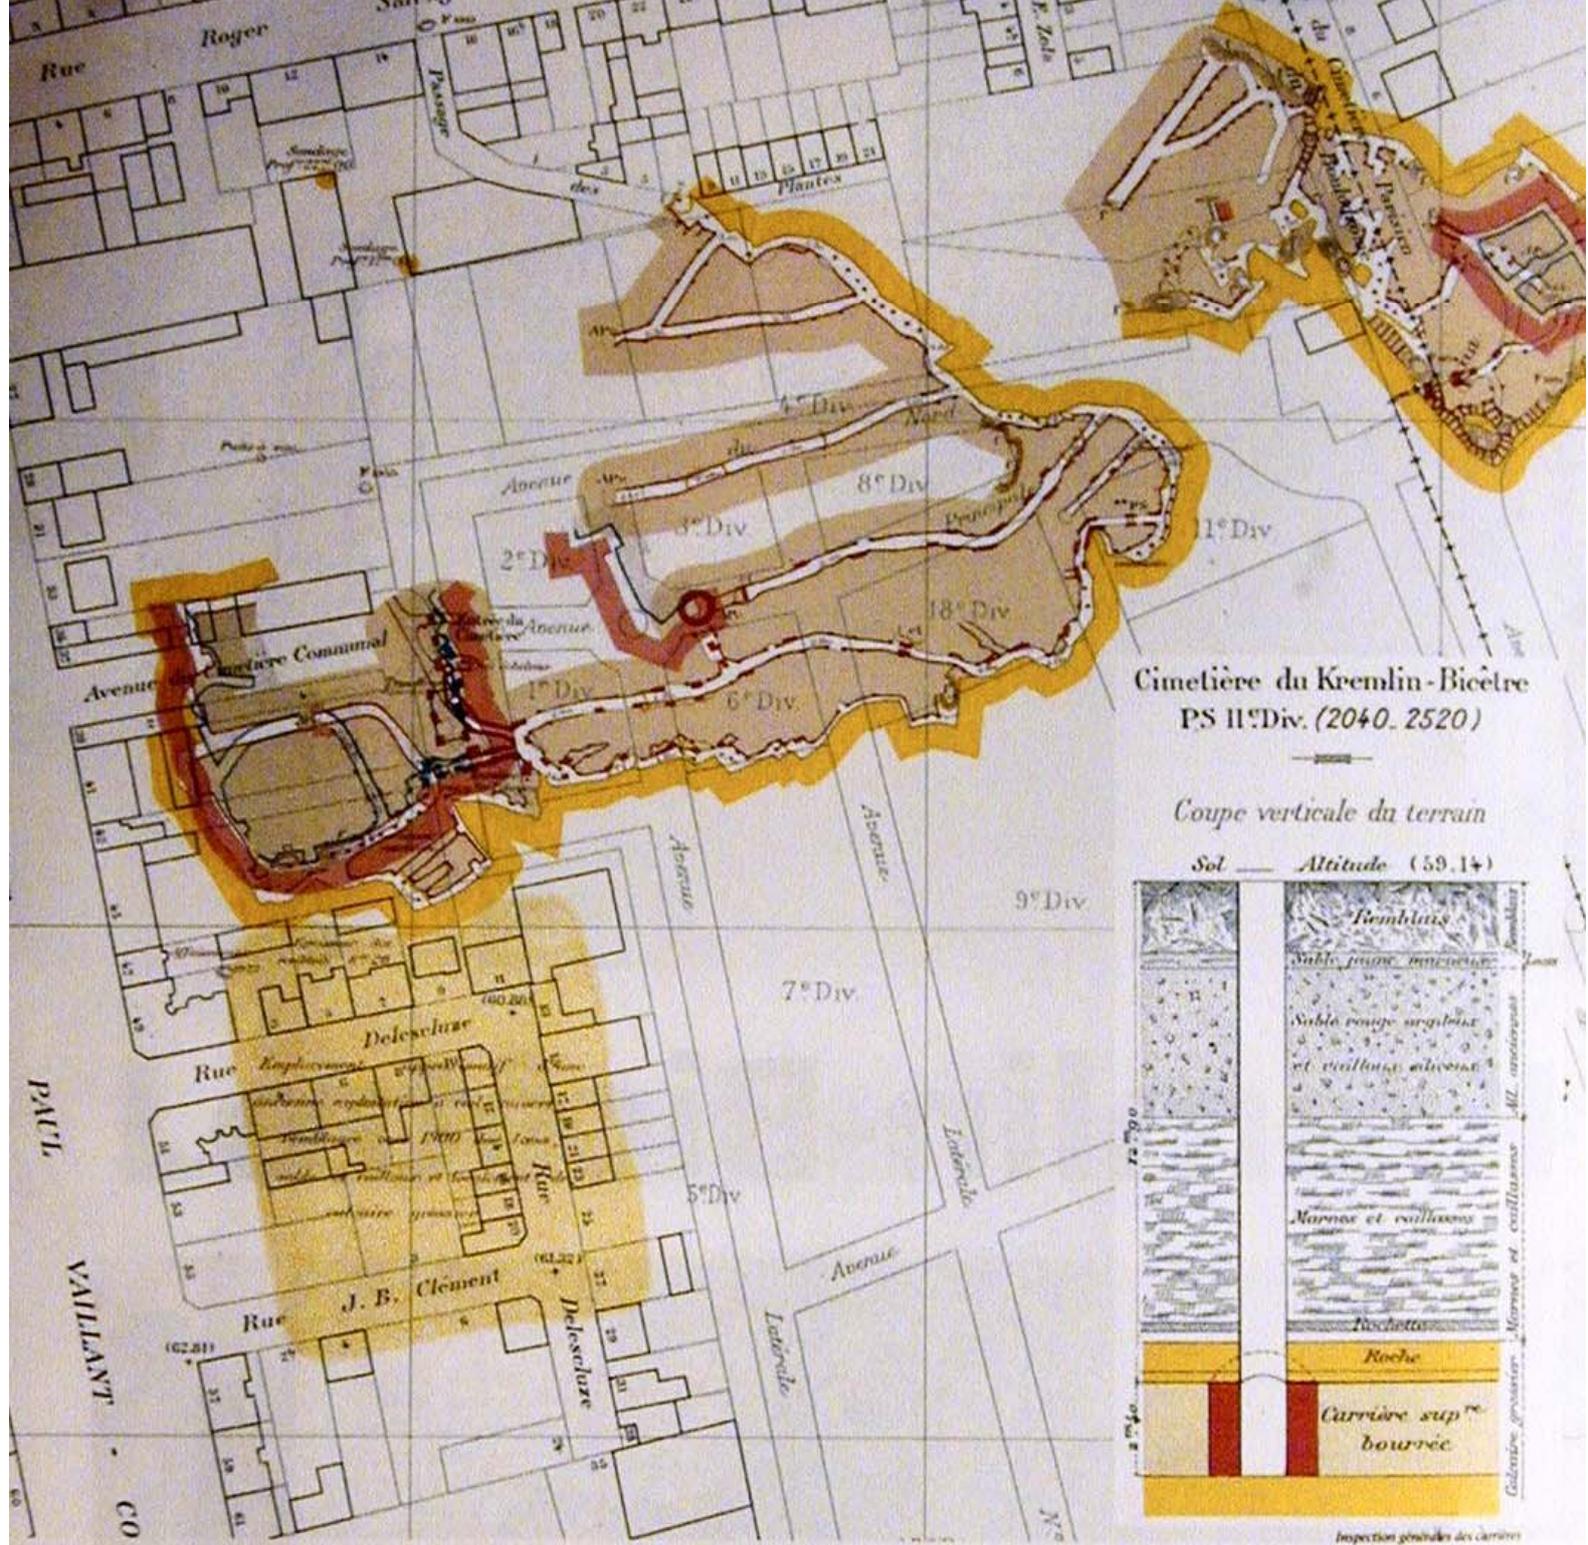
Cimetière du Kremlin-Bicêtre
PS II^e Div. (2040. 2520)

Coupe verticale du terrain

Sol — Altitude (59.14)
